**Протокол № 162 от «13» февраля 2017 г.**

Результаты натурных испытаний стеклянного козырька подъезда под воздействием расчетной нагрузки на объекте «Жилой комплекс Бунинские луга» по адресу: г. Москва, поселение Сосенское, близи д. Столбово, участок 27, к. 1.11.2.

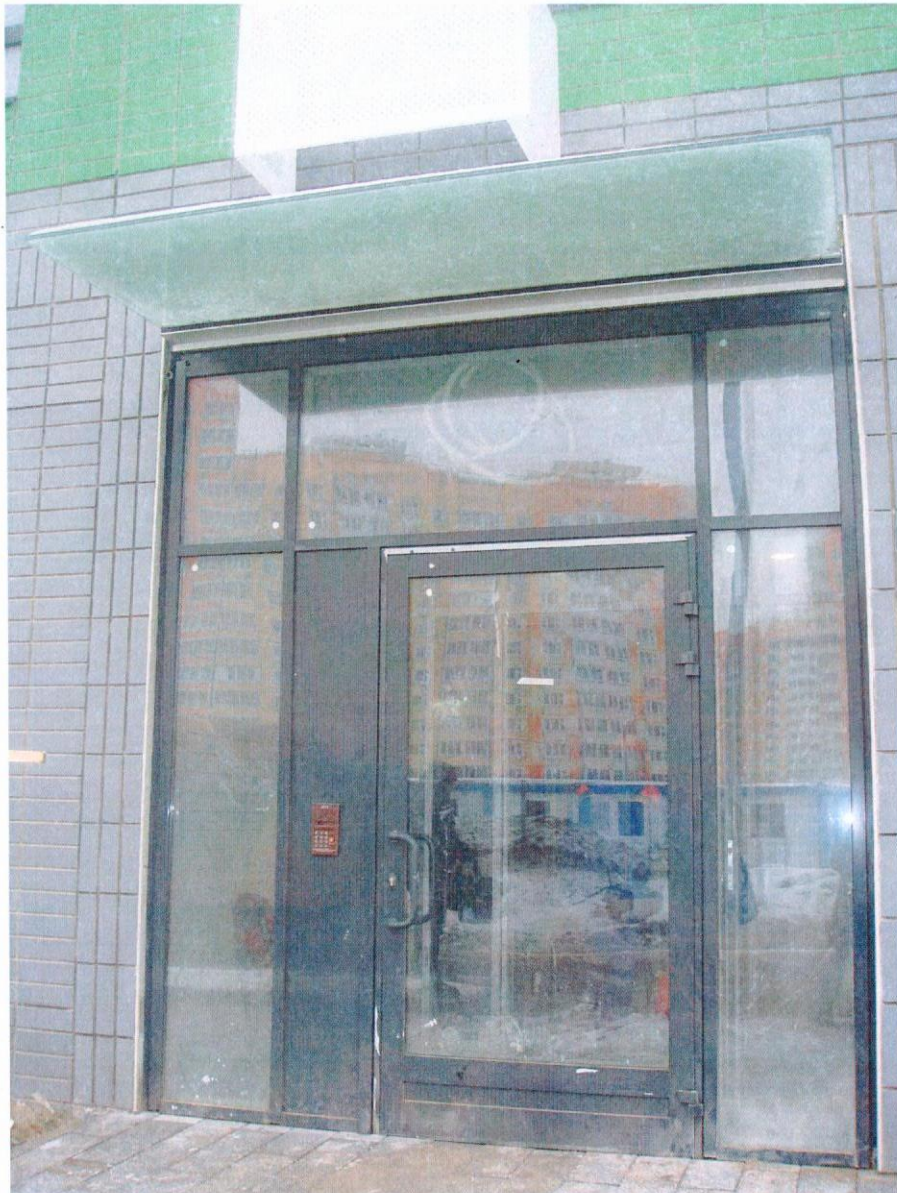
Рис.1. Фото козырька до испытания

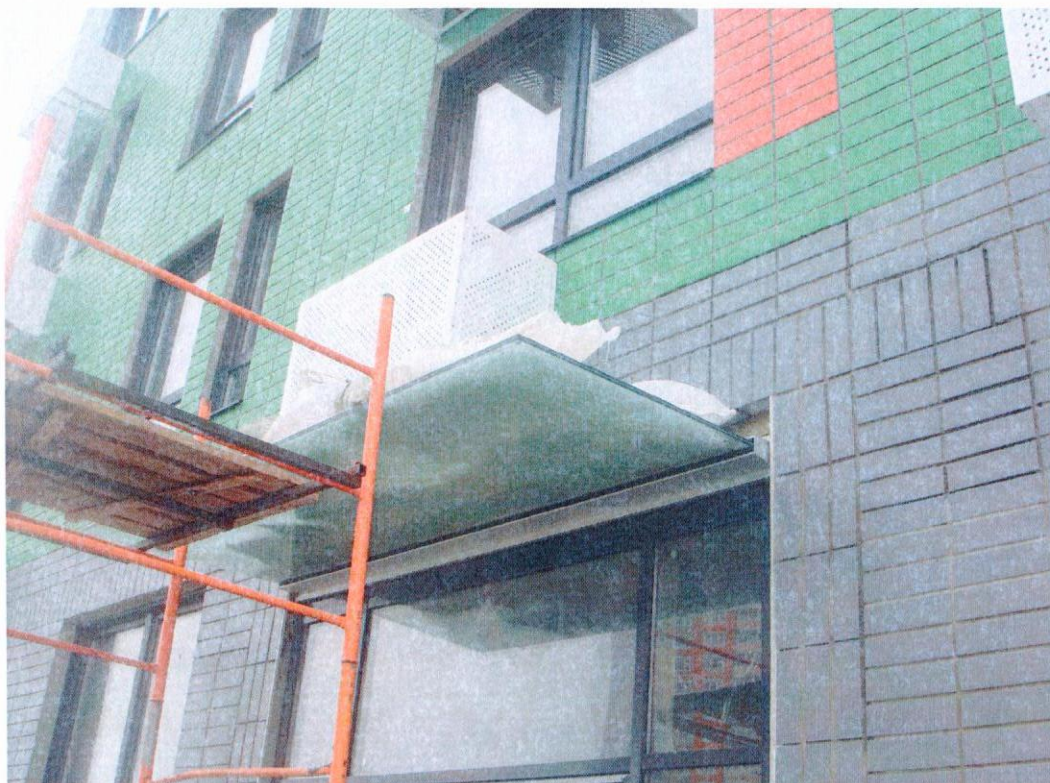
Рис. 2. Фото козырька с приложением полной расчетной нагрузки

После приложения к стеклянному козырьку над входом в подъезд жилого дома нагрузки 560 кгс разрушения, трещин стекла козырька, либо трещин стены в месте крепления козырька не зафиксировано. При общей площади козырька  $3,074 \text{ м}^2$  нагрузка составила  $182 \text{ кгс/м}^2$ .
