**Протокол № 241 от «13» декабря 2017 г.**

Результаты натурных испытаний стеклянного козырька подъезда под воздействием расчетной нагрузки на объекте «Жилой комплекс Бунинские луга» по адресу: г. Москва, поселение Сосенское, близи д. Столбово, к.1.6.2.

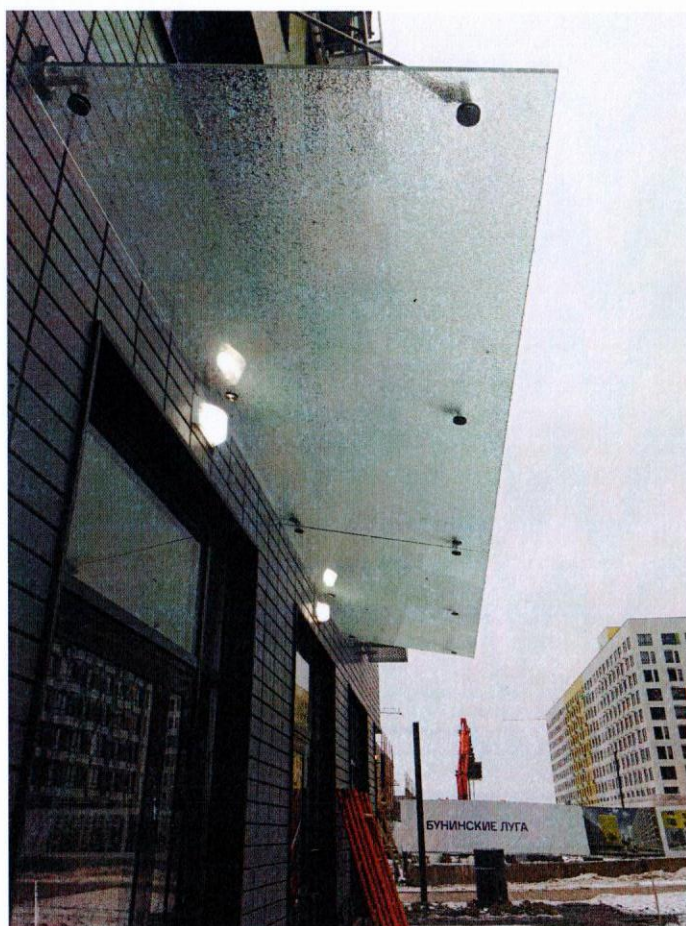
*Козырек перед испытанием*

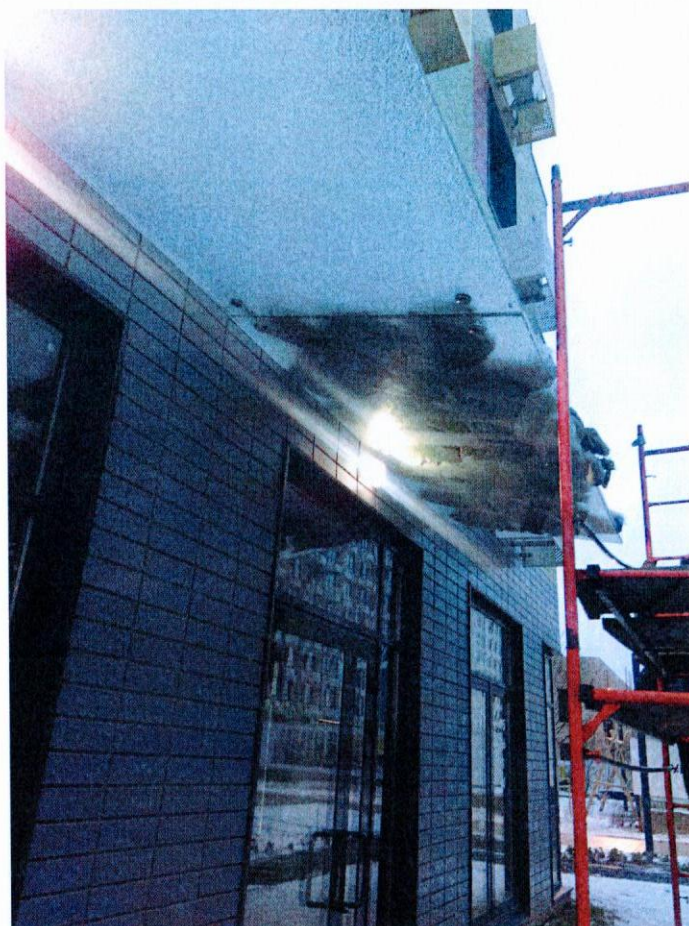
*Козырек с приложением полной расчетной нагрузки*

После приложения к стеклянному козырьку над входом в к.1.6.2 нагрузки 800 кгс разрушения, трещин стекла козырька, либо трещин стены в месте крепления козырька не зафиксировано. При общей площади козырька 4,4385 м<sup>2</sup> нагрузка составила 800 кгс/м<sup>2</sup>.
